*Der besondere Fall*

# Minimalinvasive Versorgung einer LKG-Patientin

Frank Hoffmann, Simone Lübbert

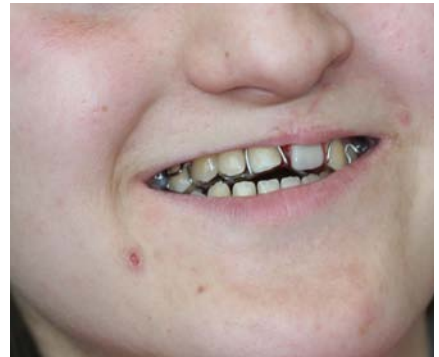
Abbildung 1: Ausgangsbefund

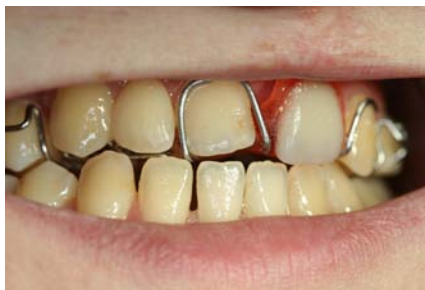
Abbildung 2: Ausgangsbefund – offener Biss

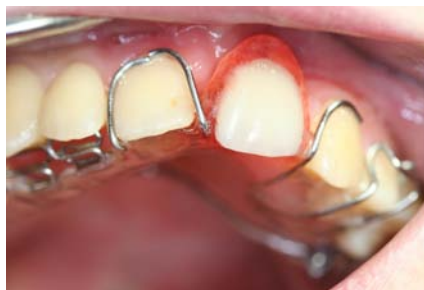
Abbildung 3: Ausgangsbefund – Interimsersatz

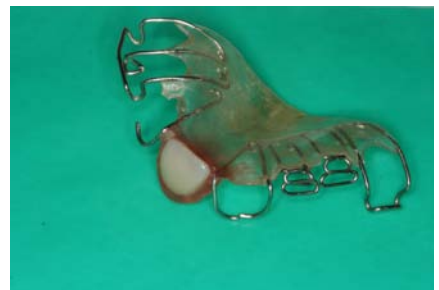
Abbildung 4: Interimsersatz

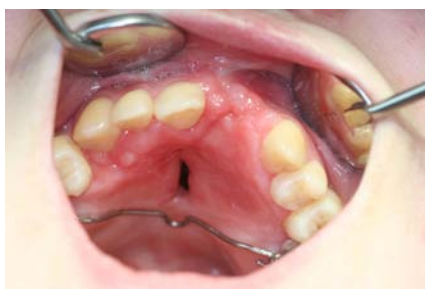
Abbildung 5: Ausgangsbefund von okklusal

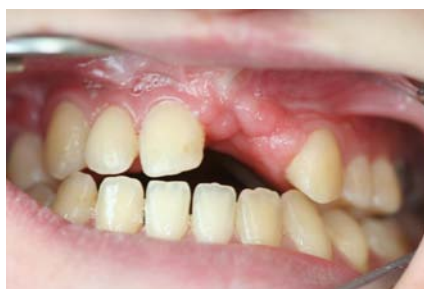
Die Befundaufnahme zeigte folgende Schwierigkeiten: ein Größenmissverhältnis zwischen Ober- und Unterkiefer, Hart- und Weichgewebsdefekte, eine asymmetrische Lückenöffnung mit ungenügendem Platz

für zwei Zähne (21 und 22) beziehungsweise mit zu viel Platz für 21 alleine, eine frontoffene Situation sowie eine Infraokklusion im Bereich des vierten Quadranten. Zudem war die Patientin behandlungsmüde und wünschte ein „schnelles Ergebnis“. Ein Weichgewebsaufbau zur besseren Ponticausformung stand für sie nicht zur Diskussion. Eine invasive Präparation mittels konventioneller Kronen- und Brückentechnik von 13 bis 23 hätte die Situation in Bezug auf Proportionen, Asymmetrien und den Platzmangel für den Zahn 22 zwar erleichtert, kam aber für uns – aufgrund des Alters

Abbildung 6: Ausgangsbefund – Platzmangel

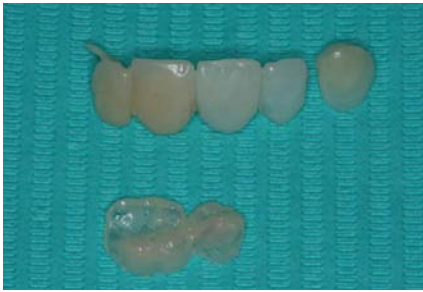
Abbildung 8: MockUp OK Front und 45,46

Versorgung mittels einer Zirkonmarylandbrücke und Veneers sowie Tabletops auf den Zähnen 45 und 46 zur Bissstabilisierung. Durch ein moderates Bleaching sollte die Farbe der unteren Frontzähne harmonisiert werden. Der Schlüsseltermin war sicherlich der Beratungstermin zusammen mit der Mutter und der Zahntechnikerin. Das gefertigte MockUp (Abbildungen 8 bis 10) diente der Visualisierung des angestrebten

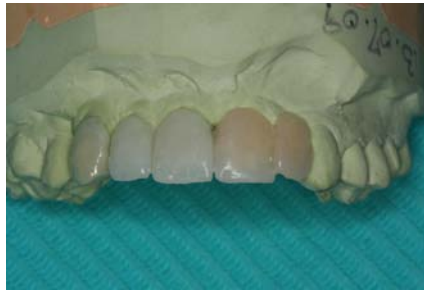
Abbildung 9: MockUp auf dem Modell

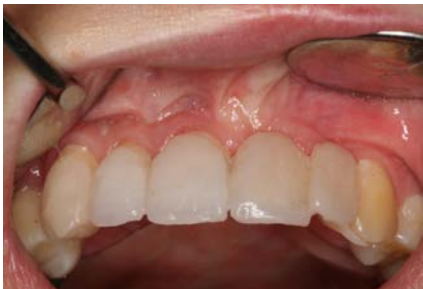
Abbildung 11: MockUp in situ

Ergebnisses und der Motivation der Patientin. Additive und subtraktive Korrekturen in Zusammenarbeit von Patientin, Zahnarzt und Technikerin brachten schnell das gewünschte Ergebnis (Abbildungen 11 und 12). Hierbei wurde deutlich, dass die gemeinsame Beratung durch Arzt und Technikerin der Patientin das Vertrauen gab, dass das vorgestellte mögliche und angestrebte Ergebnis auch umsetzbar ist.

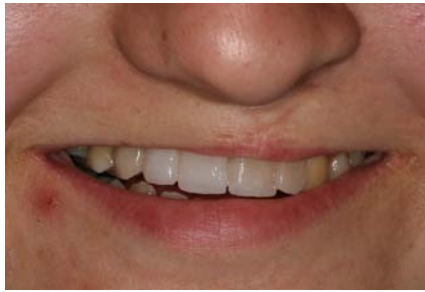
Abbildung 12: Ästhetik des MockUp

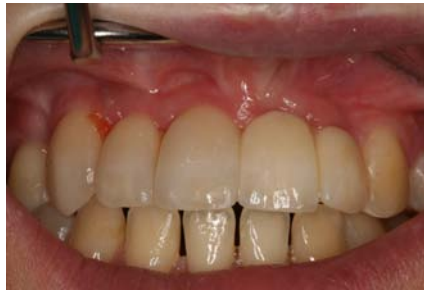
Abbildung 17: Situation direkt nach dem Verkleben

hergestellt. Um ein adhäsives Verkleben der Zirkonmarylandbrücke möglich zu machen, wurden die Flügel mit HotBond, einem Zirkonklot, konditioniert. Dieser hauchdünne Überzug schafft anätzbare Keramikflächen zur adhäsiven Befestigung (Abbildungen 14 und 15). Zur Einprobe (Abbildung 16) sowie zum späteren Verkleben wurde ein Kunststoffschlüssel gefertigt. Die Abbildungen 17 und 18 zeigen die Situation direkt nach der Eingliederung.

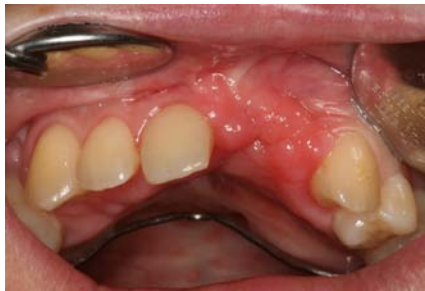
Abbildung 13: minimale Präparation der Führungsrillen

Zur besseren Führung und Retention wurde jeweils mesial an 11 und 23 eine kleine Rille – möglichst parallel zueinander – präpariert (Abbildung 13). Nach Abdrucknahme wurde die Arbeit im Zahntechnischen Labor

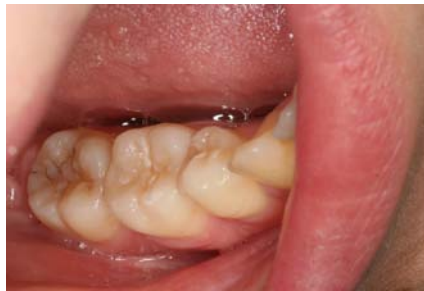
Abbildung 18: 45 und 46 adhäsiv befestigt

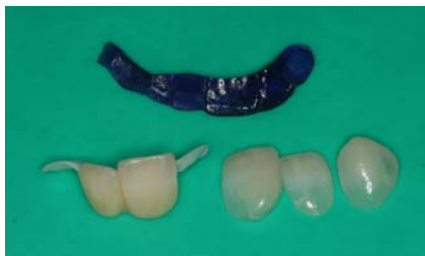
Abbildung 14: OK Marylandbrücke, Veneers und Positionierungsschlüssel

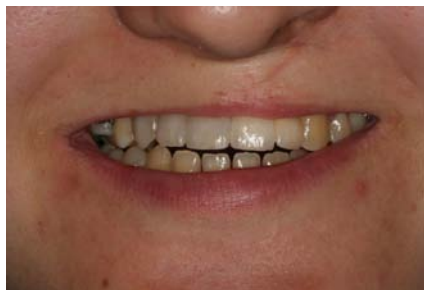
Abbildung 19: Ästhetik nach dem Verkleben

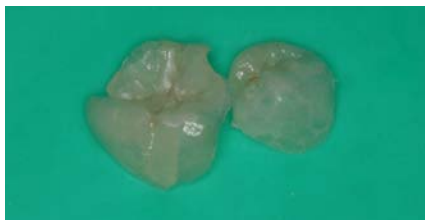
Abbildung 15: Suprakaufflächen 45 und 46

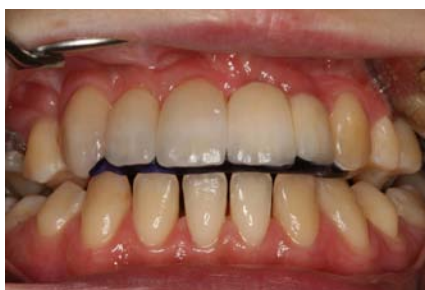
Abbildung 16: OK Einprobe mit Positionierungsschlüssel

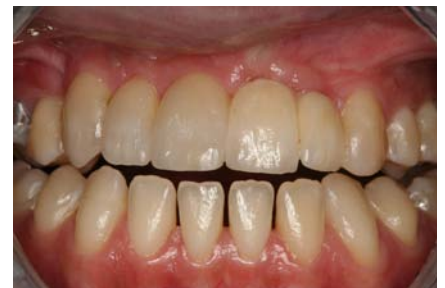
Abbildung 20: Endbefund nach Bleaching UK und Kompositaufbau mesial an 23

Abschließend wurde der Zahn 23 farblich etwas korrigiert und mit Komposit in der Form angeglichen. Abschließend wurden noch die unteren Frontzähne mittels eines Inofficebleachings farblich angepasst (Abbildungen 20 bis 22).

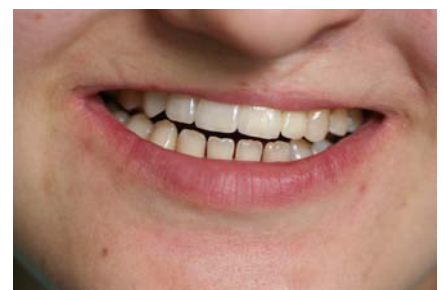
Abbildung 21: Endbefund
